AISLACIÓN TÉRMICA

Medidas para evitar el riesgo de condensación en Edificio Valle de la Luna en Valle Nevado

Autor: *Marcelo Huenchuñir Bustos, Arquitecto Universidad de Chile, Doctor Ingeniero, Universidad de Hannover, Alemania.*

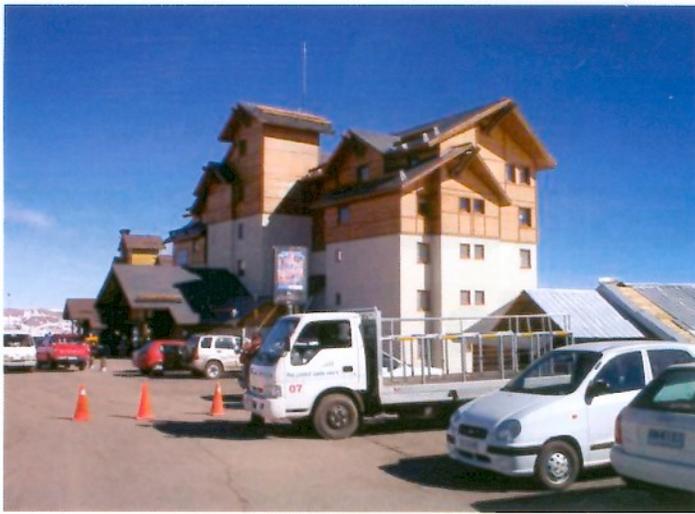
Figura 1: Vista Suroriente Edificio Valle de la Luna, Lugar : Centro de esquí Valle Nevado, Arquitecto Abraham Senerman, Mandante: Inmobiliaria Valle Nevado S.A., Año de construcción 2003

El estudio se centró en el entretecho del edificio Valle de la Luna, ubicado en el centro de esquí Valle Nevado a cerca de 3.600 m de altura sobre el nivel del mar. El edificio destinado a segunda vivienda posee 27 departamentos, repartidos en 8 pisos y 3 subterráneos, con una superficie total de 4.334,53 m², incluidos los subterráneos.

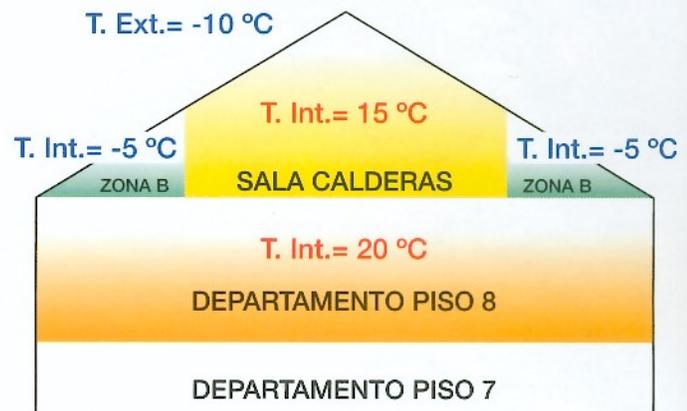
Figura 2: Corte esquemático entretecho y departamento piso 8

El piso del entretecho –cielo de los departamentos del piso 8– corresponde a una losa de hormigón armado tradicional, sobre la cual se colocaron colchonetas de lana mineral de 40 kg/m³ en dos espesores diferentes. Pese a que la solución original propuesta por arquitectura bastaba para eliminar el riesgo de condensación en el cielo del departamento del piso 8, se colocaron 160 mm de lana mineral (R100= 380), cumpliendo con la exigencia térmica para el cielo del departamento del piso 8, acorde al artículo 4.1.10 de la Ordenanza General de Urbanismo y Construcciones (OGUC). No obstante, en la parte correspondiente a la sala de calderas, bastaron 50 mm para cumplir con la misma exigencia de la OGUC, ya que se sumó el aporte en resistencia

Los frontones fueron proyectados en hormigón celular de 100 mm de espesor, revestido al exterior en entablado de madera de 1", sobre listoneado de 2"x2". Pese a que el hormigón celular tiene una resistencia térmica relativamente alta, los cálculos mostraron la presencia de condensación superficial en la cara del muro que da al interior del recinto, razón por la cual fue necesario colocar 50 mm de poliestireno expandido de 15 kg/m³ entre el entablado y el muro.

La techumbre se ejecutó en base a tijerales metálicos y una estructura secundaria de madera para soportar la cubierta metálica. La cubierta descansa sobre un fieltro y contrachapado de 19 mm de espesor, el cual a su vez se apoya en costaneras de madera de 2" x 2". Bajo estas últimas se encuentra una segunda capa de fieltro y otro contrachapado de 19 mm, el cual estaba revestido en su parte inferior por 50 mm de poliuretano proyectado. Los cálculos permitieron reducir a 25 mm el espesor del poliuretano proyectado para toda la cubierta. En la sala de calderas, por ser un recinto calefaccionado, se sumó al poliuretano proyectado una segunda cámara de aire estanco, más 80 mm de lana mineral, terminado al interior del recinto con una doble placa de yeso cartón de 15 mm cada una, para una mejor resistencia al fuego. Para evitar el riesgo de condensación intersticial fue necesaria la colocación de una barrera de vapor entre el yeso cartón y el aislante térmico.
